# **PLAN GENERAL DE MELILLA**

## **CATÁLOGO DE BIENES Y ESPACIOS PROTEGIDOS**

**DOCUMENTO APROBACIÓN PROVISIONAL**

**JUNIO 2021**

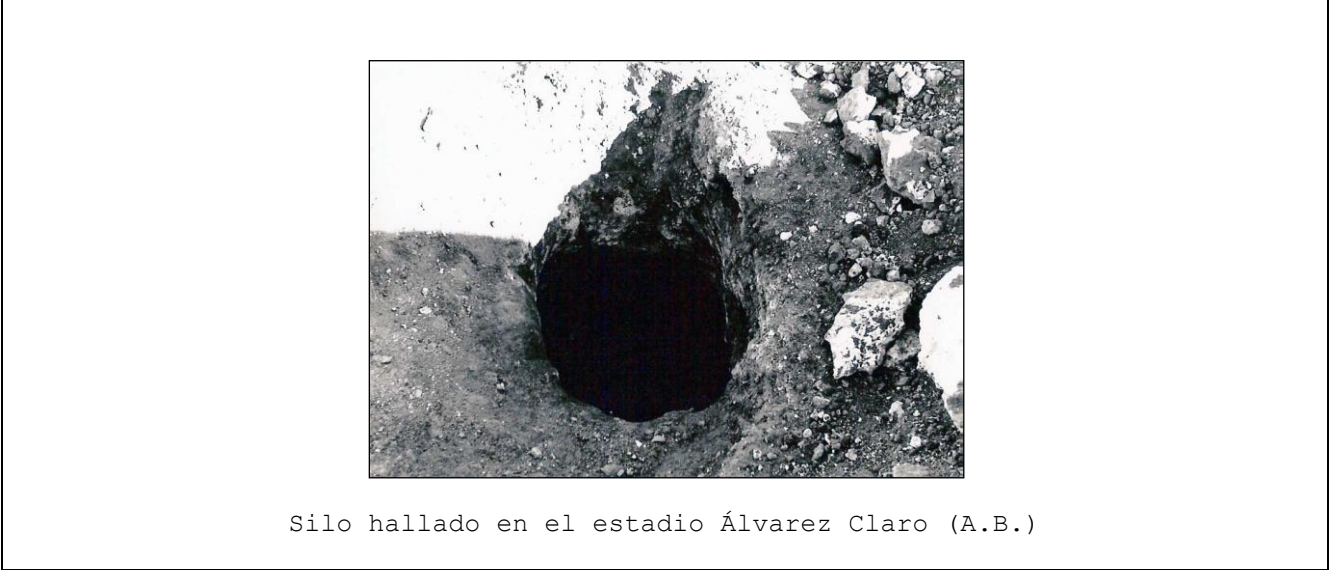
Silo hallado en el estadio Álvarez Claro (A.B.)

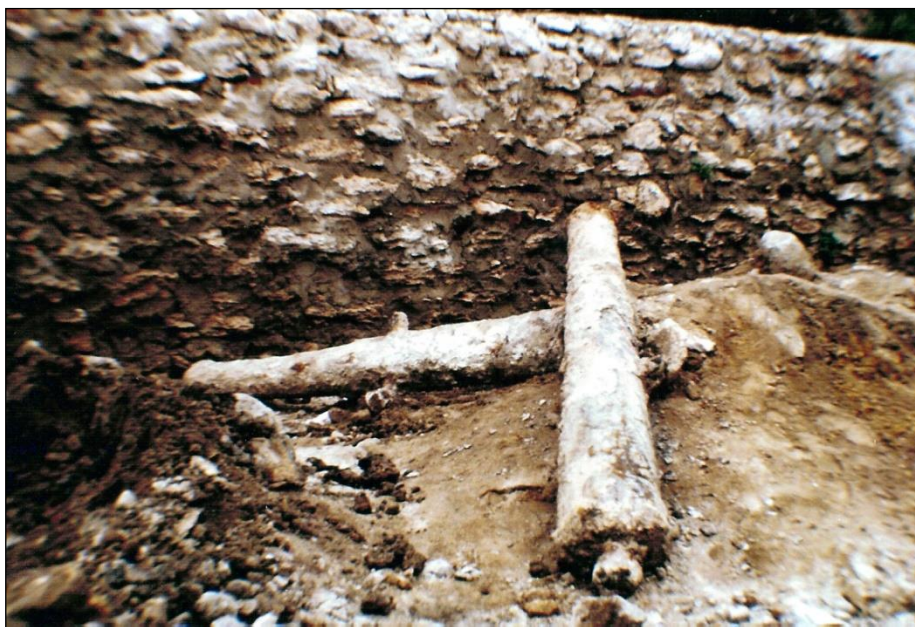
Fotografía de los dos cañones hallados en la Barriada del Príncipe.

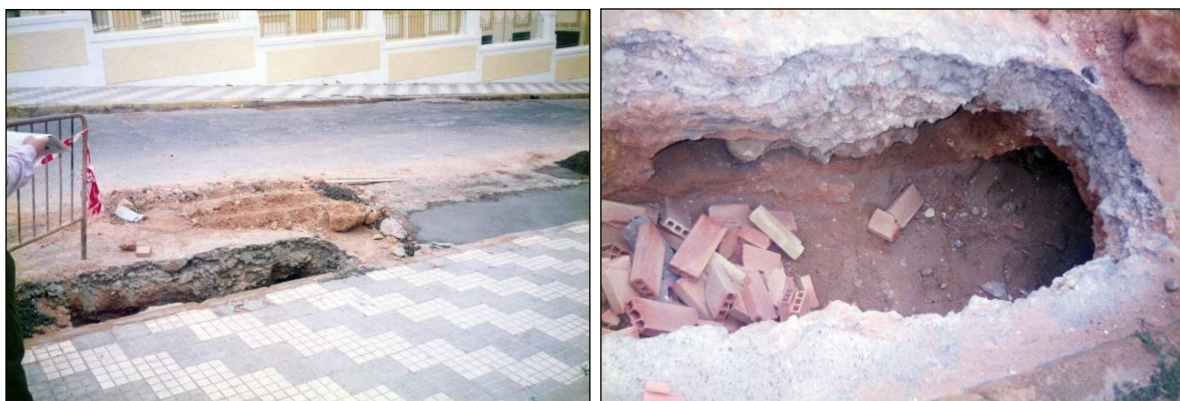
Zanjas para introducir el cableado realizado en la calle Cándido Lobera.
